REFORÇO SÍSMICO DE ESTRUTURAS EM ADOBE

Dissertação de Tese de Mestrado a apresentar à Universidade de Aveiro para cumprimento dos requisitos necessários à obtenção do grau de Mestre em Engenharia Civil, realizada sob a orientação científica do Doutor Aníbal Guimarães Costa, professor catedrático do Departamento de Engenharia Civil da Universidade de Aveiro, e coorientação científica do Doutor Humberto Salazar Amorim Varum, Professor Catedrático da Faculdade de Engenharia da Universidade do Porto

Adobe masonry; Structural characterization; Full scale model; Seismic Vulnerability; Cyclic behavior; Seismic retrofitting and repair.

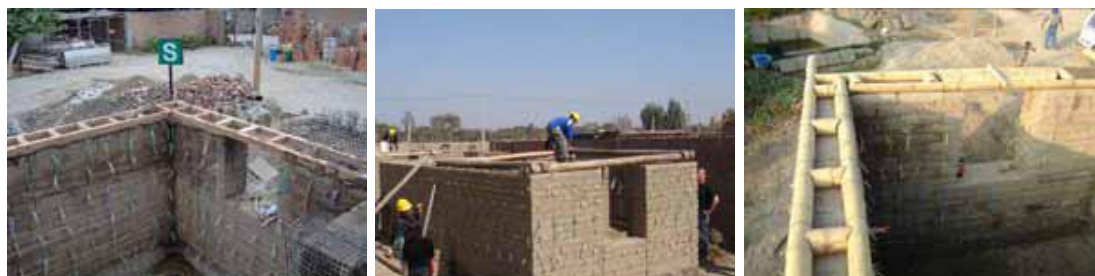
Figura 4 - Exemplo de aplicação de vigas de coroamento utilizando diferentes materiais (Blondet *et al.*, 2003)

O reforço sísmico passa por conferir às estruturas alguma ductilidade extra que vá dissipar a energia sísmica. Para o efeito, várias soluções têm sido estudadas e postas em prática, passando essencialmente pela aplicação de materiais que apresentem ductilidade e sejam compatíveis com o adobe. A aplicação de uma viga de coroamento (Figura 4) em estruturas de alvenaria é essencial para conferir a estas uma boa resistência sísmica. Esta une as paredes da estrutura e faz com que a estrutura se comporte como uma caixa quando sujeita a uma ação sísmica. Esta deverá ser resistente, contínua, ocupar toda a largura das paredes e ainda servir de suporte para a cobertura (Blondet *et al.*, 2003).

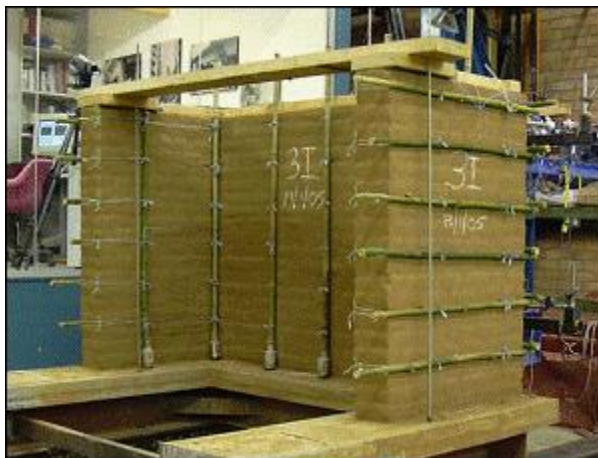
Figura 5 - Reforço com recurso a canas de bamboo (Dowling *et al.*, 2005)

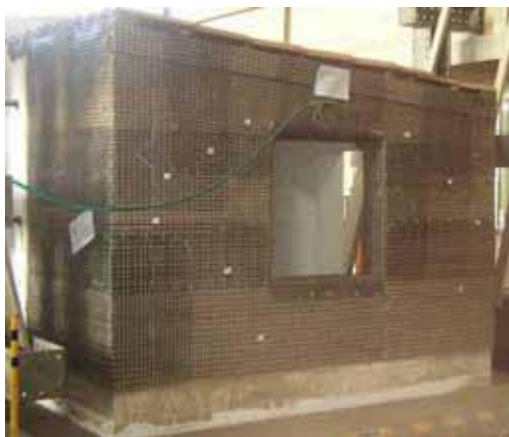
Figura 6 - Casa de adobe reforçada com malha geossintética durante um ensaio sísmico e mesa vibratória na PUCP (Blondet et al., 2003)

Uma técnica que tem sido estudada para o reforço sísmico de estruturas em adobe passa pelo encamisamento das paredes com redes metálicas ou sintéticas (Figura 6) e reboco à base de argamassas de cal (AIS, 2004; Blondet e Saavedra, 2006; Noguez e Navarro, 2012; Vargas, Torre e Blondet, 2007). Estudos anteriores, inicialmente realizados na Pontifícia Universidade Católica do Peru (PUCP) (Bartolomé e Pehovaz, 2007; Blondet *et al.*, 2005; Quiun, Zegarra e Giesecke, 2005), comprovaram que este tipo de reforço funciona melhor quando a malha é aplicada em toda a superfície da estrutura, sendo que esta solução é a mais eficaz para o reforço sísmico deste tipo de construção. O reforço com recurso a este tipo de malhas aumenta a rigidez da estrutura e capacidade de deformação das paredes mas, mais importante, impede o colapso total da estrutura, devido ao confinamento que este confere à mesma (Getty 2006).

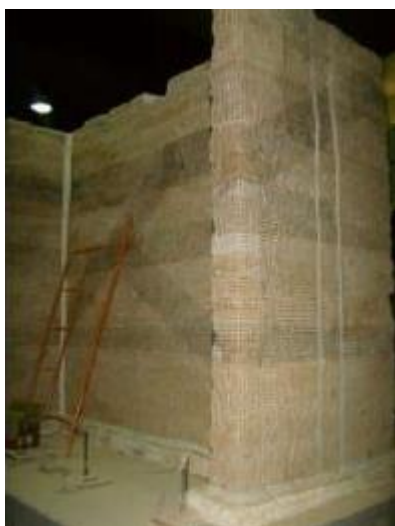
Figura 7 - Reforço com malha geossintética de parede em "I"(Figueiredo, 2009)

Recentemente foi também levada a cabo por (Figueiredo, 2009) a aplicação desta solução no laboratório Departamento de Engenharia Civil da Universidade de Aveiro, como reforço de um modelo de uma parede em "I" à escala real (Figura 7).

Este estudo comprovou também a eficiência desta solução e será agora também ensaiada no modelo de adobe à escala real. A aplicação desta solução será explicada sucintamente no Capítulo 5.

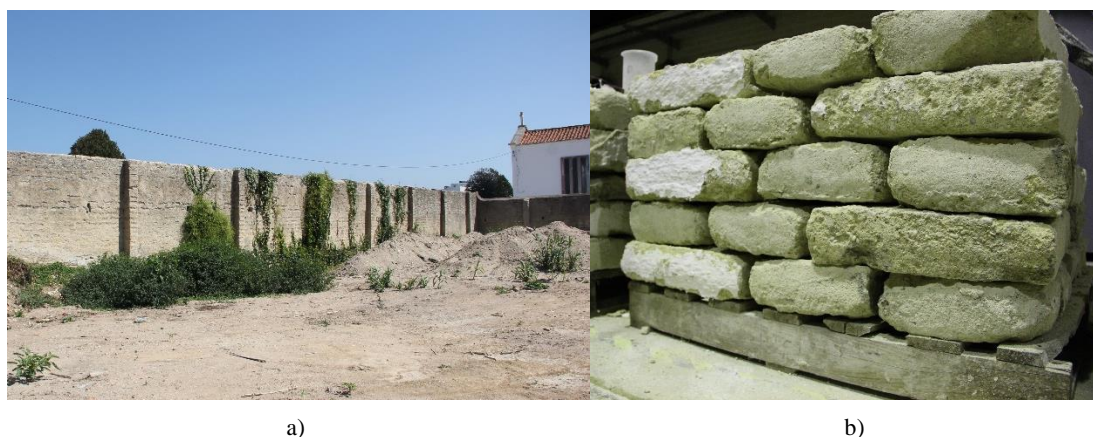
Figura 8 - a) Local de recolha de adobes b) Adobes usados na construção do modelo (Carvalho, 2013)

O modelo foi construído com adobes característicos da região de Aveiro, provenientes de um muro de adobe localizado no centro da cidade de Aveiro (Figura 8).

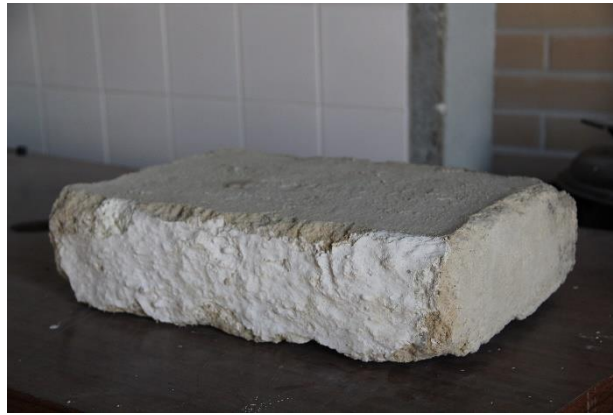
Figura 9 - Exemplo de um bloco de adobe utilizado na construção do modelo

Estes foram assentes com uma argamassa de cal hidratada, de traço 1:1:2 (cal: terra argilosa: areia), que serviu posteriormente também para o reboco e apresentavam dimensões médias de 43,5 cm de comprimento por 22 cm de largura e 10,5 cm de altura (Figura 9).

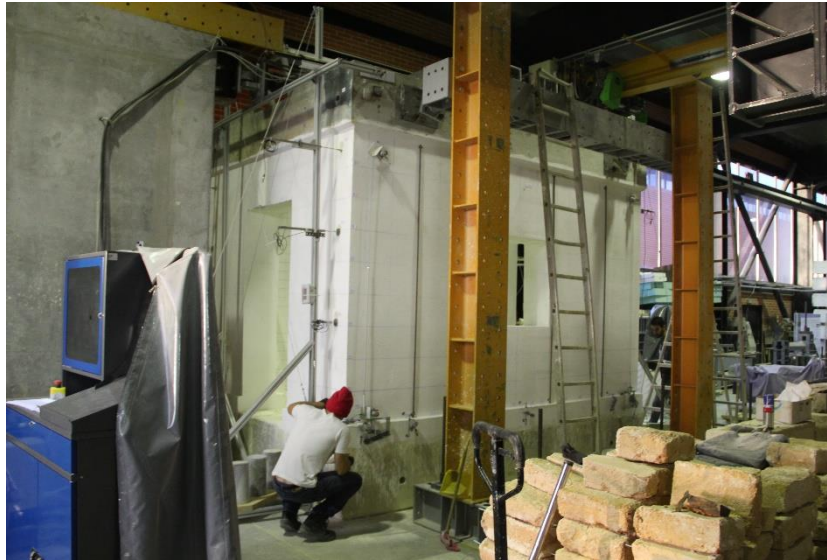
Figura 13 – Contraventamento e estrutura externa de suporte de sensores

A indução da carga cíclica no plano horizontal ocorreu no plano Este – Oeste. O modelo foi contra ventado com vigas e pilares em aço nas fachadas norte e sul (Figura 13) de forma a evitar torções do modelo devido à diferente rigidez das paredes (Varum *et al.*, 2014b).

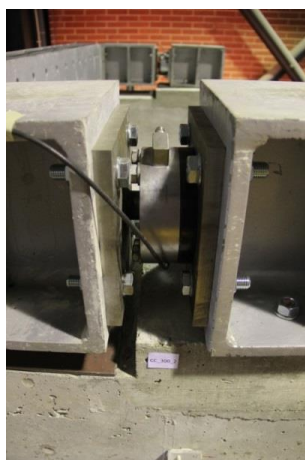
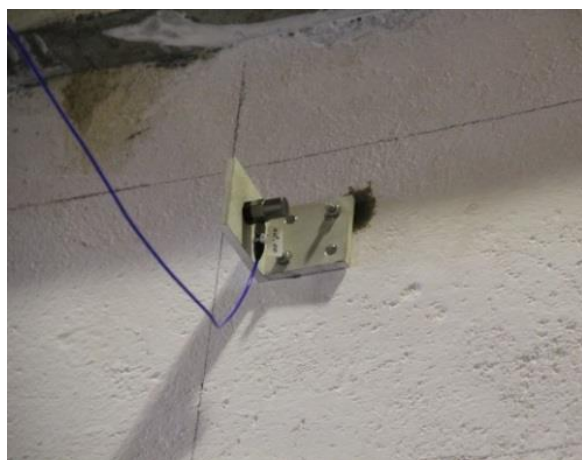
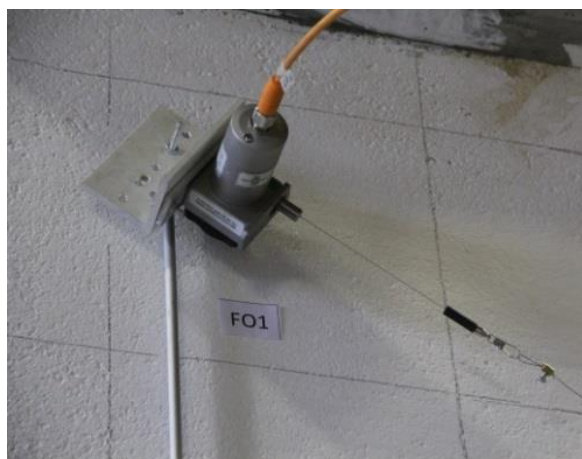
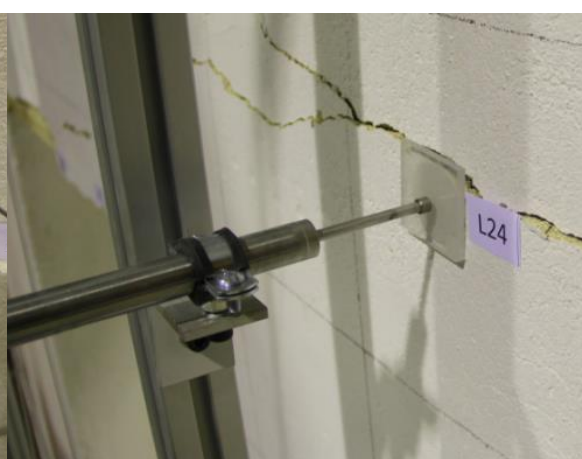
Figura 14 - Equipamento de monitorização: a) Célula de carga b) Acelerómetro c) Sensor de fio d) Servo-atuador 300 MPa e) Potenciômetros Gefran f) LVDT (Carvalho, 2013)

- LVDT (Linear Variable Distance Transducer) (10, 25, 100, 150 e 250 mm de curso)
- Potenciômetros da marca Gefran (25, 50 e 100 mm de curso)
- Potenciômetro da marca Turck (400 mm de curso)
- Sensor de fio da marca Waycon (500 e 750 mm de curso)
- Células de carga da marca AEP Transducers, modelo TC4 – 300kN e 500 kN;
- Acelerômetro de fibra ótica

- Atuador – Servo-atuador hidráulico (300kN de capacidade em compressão e 240kN em tração e 250mm de curso)

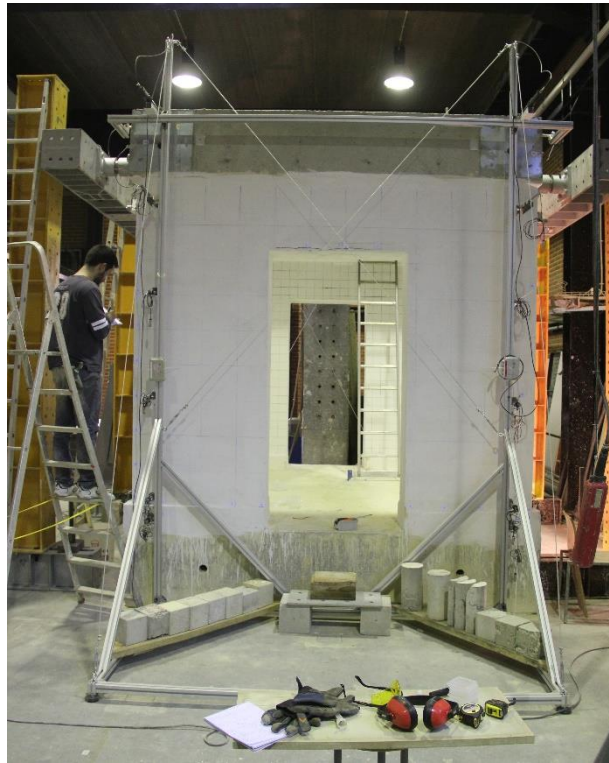
Figura 16 – Estrutura em alumínio de suporte de sensores externos

Foi idealizada uma estrutura de alumínio, totalmente independente do modelo ensaiado, de modo a ser utilizada como suporte de todos os sensores externos (Figura 13; Figura 16). Os sensores internos foram aplicados diretamente no modelo, de modo a registar os deslocamentos internos em pontos devidamente selecionados.

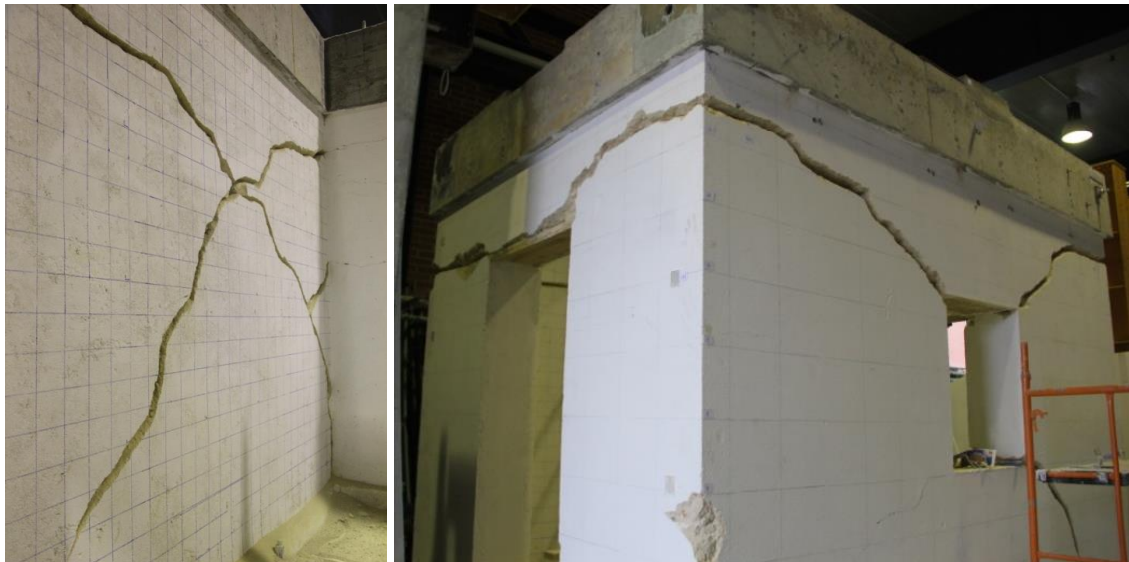
Figura 18 - Danos do modelo de adobe original (Carvalho, 2013)

O aparecimento das primeiras fissuras na estrutura ocorreram nas zonas junto às padieiras. Posteriormente apareceram fissuras diagonais nas duas paredes com direção da força exercida pelo atuador, sendo que estas fissuras formam uma fissura em "X" nas paredes (Figura 18).

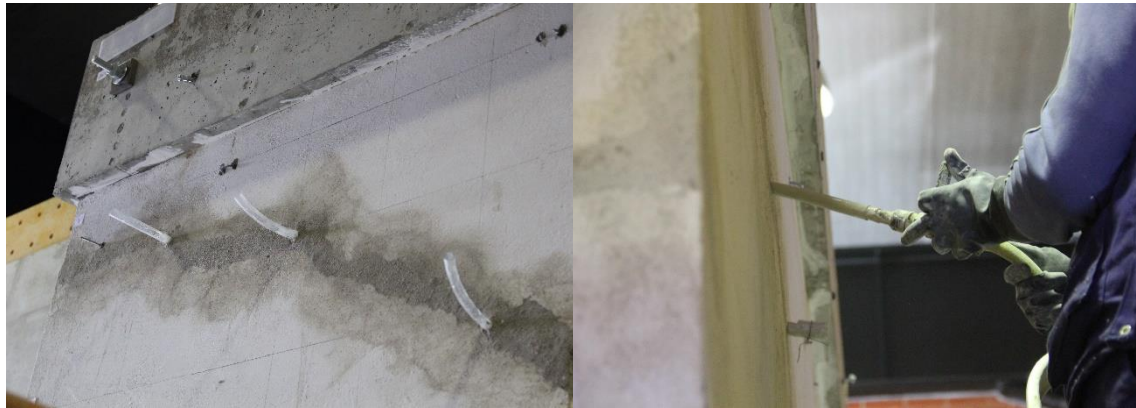
Figura 27 – Primeiro processo de reparação de fissuras: a) Tamponamento das fissuras b) Injeção de caldas

Após serem avaliadas as condições de segurança do modelo e verificar-se que era seguro começar a trabalhar no mesmo, começou-se por limpar as fissuras, limpando todos os detritos e areias soltas que surgiram com a realização do ensaio. Em primeiro lugar tratou-se da selagem das fissuras com uma argamassa à base de areia, cal hidráulica, cimento e cal hidratada, com um traço de 4:1:1:1/2 (areia: cal hidráulica: cimento: cal hidratada) deixando tubos uniformemente espaçados dentro das fissuras, que posteriormente serviram para a injeção de uma calda sobe pressão (Figura 27).

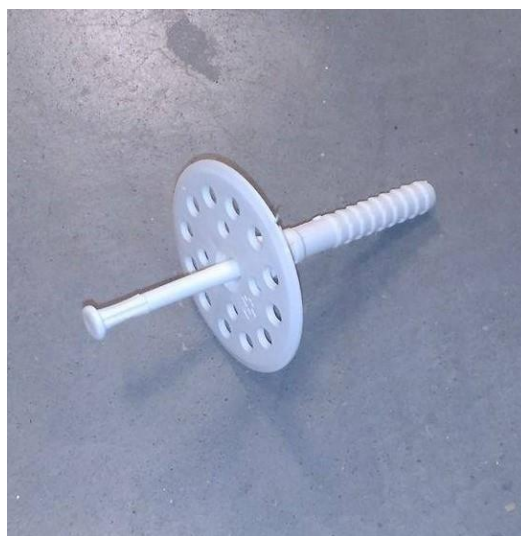
Figura 29 - a) Rede geossintética b) Bucha plástica

O reforço sísmico do modelo passou pela aplicação de um reboco à base de cal, armado com uma rede geossintética, como referido anteriormente. Esta foi aplicada em torno do modelo antes do reboco, com especial atenção a zonas de maior tensão, como a janela, zona de padieiras das portas e zonas de ligação entre panos. A rede foi fixa com recurso a pregos com buchas plásticas (Figura 29) espalhadas em toda a superfície procurando estar espaçadas o mais uniformemente possível e em sítios estratégicos para que esta esteja bem fixa à parede ainda que esta tenha bastantes irregularidades, dada à natureza do material e, dos danos previamente causados pelo ensaio.

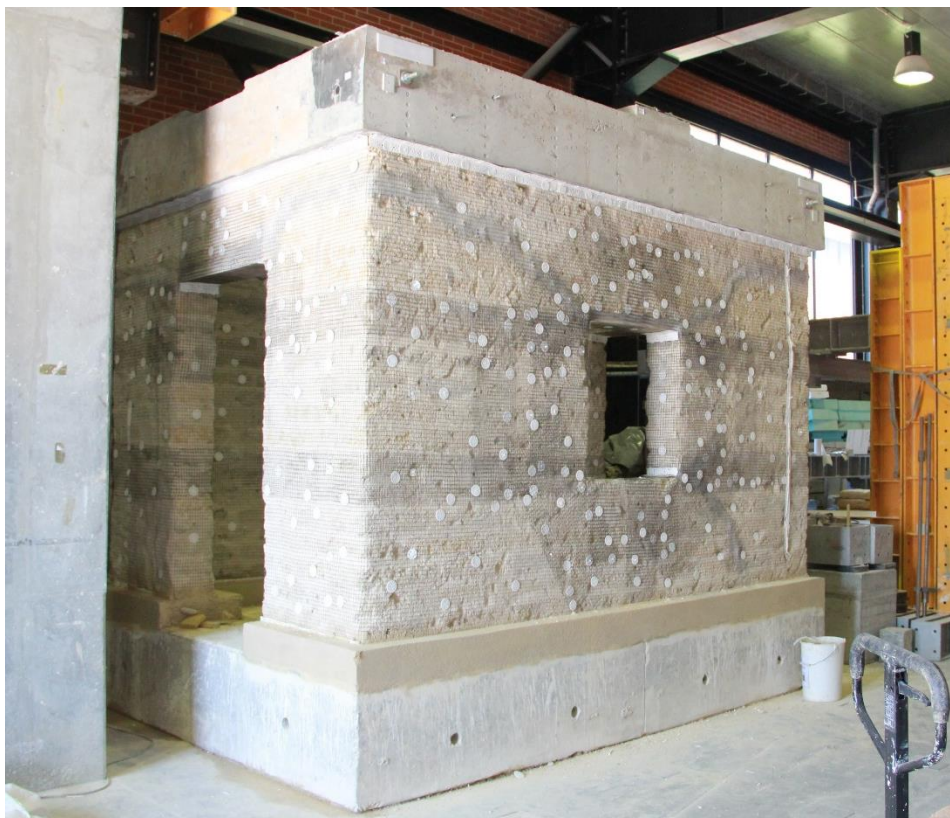
Figura 33 – Modelo reforçado sem reboco

Depois de a rede estar aplicada em todo o modelo (Figura 33), cortaram-se tiras de rede que foram aplicadas horizontal e verticalmente em torno das zonas das aberturas (portas e janela) e também na diagonal na interseção das ombreiras com a padieira e com o peitoril da janela, tanto na face interior, como na face exterior do modelo (Figura 34). Esta especial atenção para as zonas de aberturas prende-se com o facto de estas serem zonas de ocorrência de concentração tensões, quando as estruturas são submetidas a esforços sísmicos.

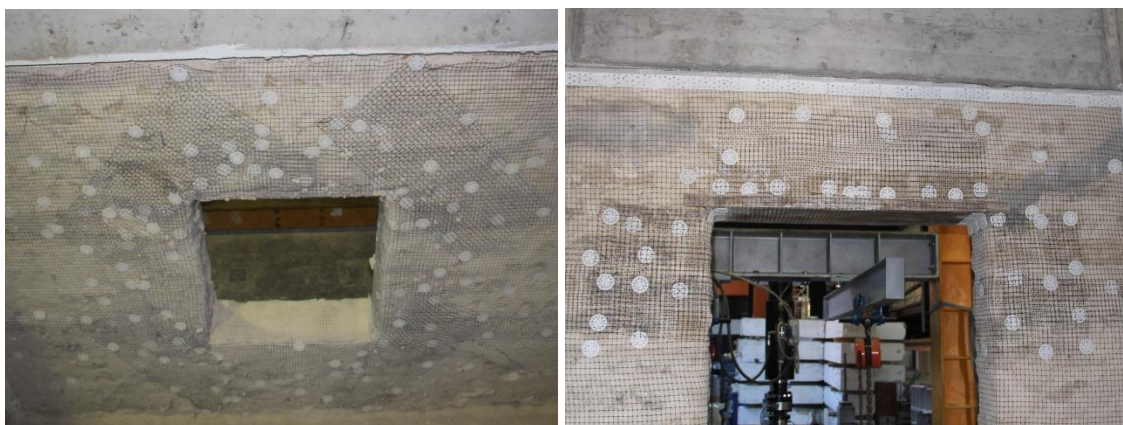
Figura 34 – Pormenores da aplicação junto às zonas de aberturas

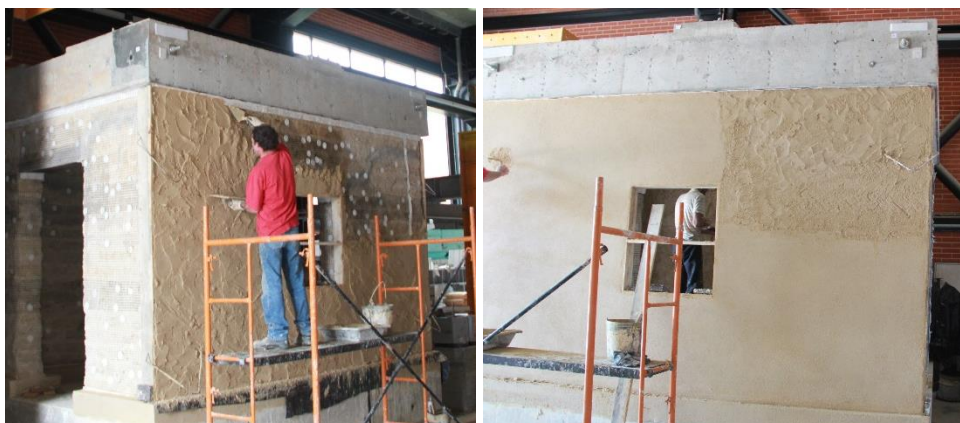
Figura 36 – Evolução da aplicação do reboco

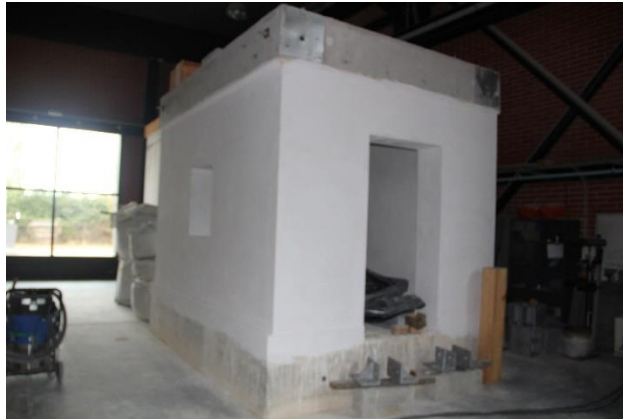
Figura 37 - Modelo pintado

Após a secagem do reboco procedeu-se à caiação do modelo com uma mistura de água e cal hidratada, de forma a permitir uma melhor visualização das fissuras que iriam ocorrer

durante o ensaio do modelo (Figura 37). A aplicação da mistura de cal foi efetuada com recurso a um pincel, tendo sido feitas duas aplicações, garantindo a secagem da primeira camada antes de proceder à aplicação da segunda.

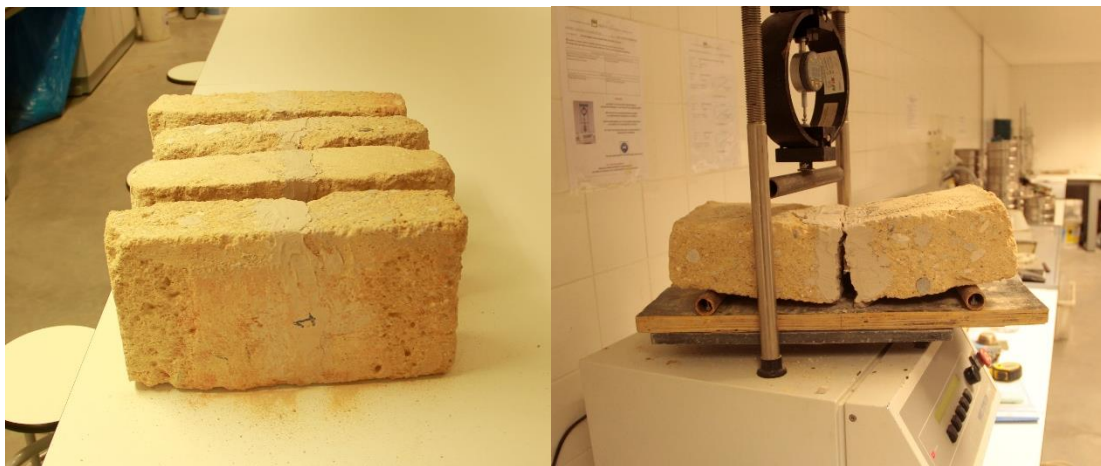
Figura 39 – Blocos de adobe recuperados e exemplo de um ensaio de flexão

Os blocos foram depois submetidos a ensaios de flexão, seguindo o que está descrito no RILEM (RILEM, 1991). Através dos ensaios, obteve-se um valor médio de 0,778 MPa para a resistência à tração em rotura por flexão dos adobes e um valor médio de 1,60 MPa em compressão simples. (Carvalho, 2013)

Os adobes recuperáveis (amostra de 9 adobes) foram ensaiados novamente após serem ligados com a argamassa de cal usada na injeção das fissuras.

Comparando os resultados dos ensaios de flexão verifica-se uma grande diminuição do valor médio de resistência à flexão, sendo que o valor médio dos blocos recuperados apresenta cerca de 42% do valor obtido nos ensaios dos blocos originais. Tal diminuição deve-se ao facto da argamassa usada para ligar os blocos apresentar uma resistência à tração em rotura de flexão de apenas 0,115 MPa, valor este bastante reduzido quando comparado com os valores obtidos no primeiros ensaios dos blocos de adobe, representando cerca de 15% do valor médio obtido nestes.

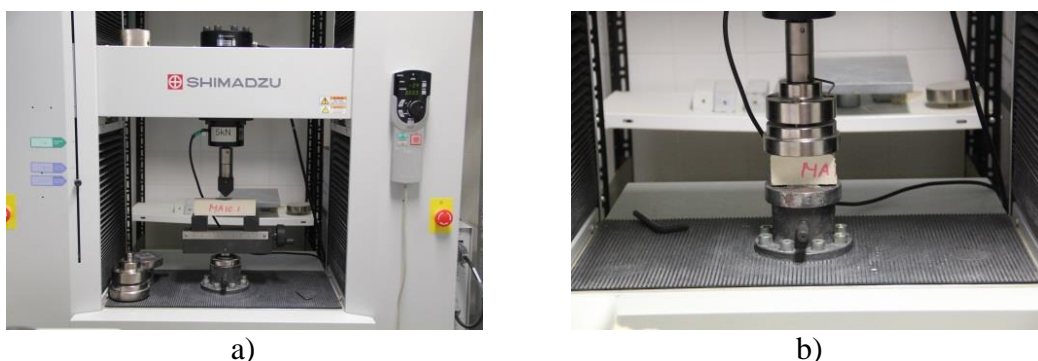
Figura 40 - Ensaio de um provete de argamassa: a) Flexão b) Compressão (Carvalho, 2013)

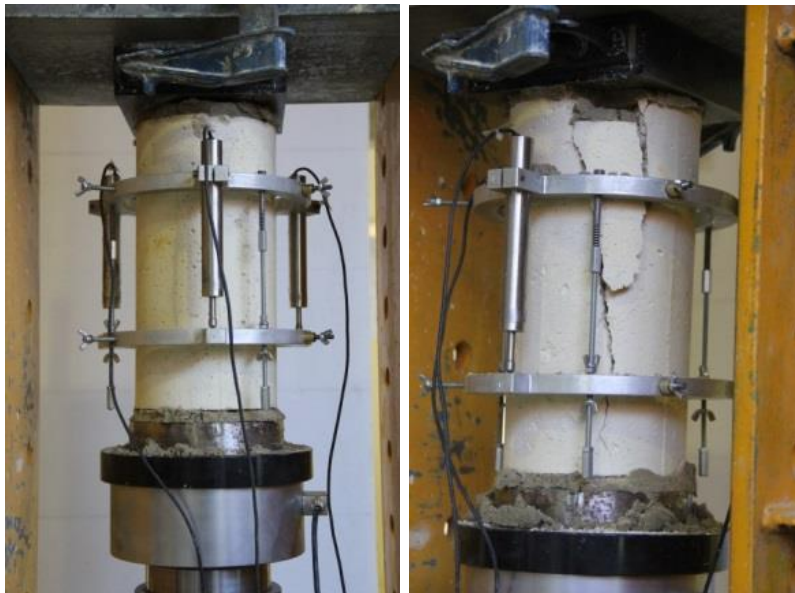
Figura 41 – Ensaio de compressão de cilindro de argamassa (Carvalho, 2013)

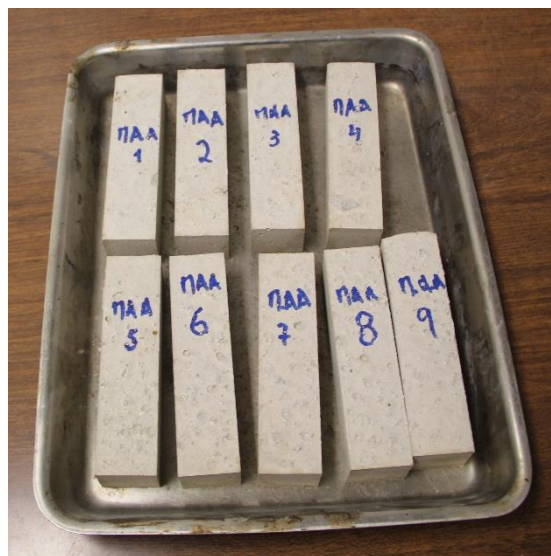
Figura 42 - Provetes de argamassa usada no tamponamento das fissuras

Para além destas argamassas, foram também ensaiadas as argamassas usadas na recuperação do modelo. Para o tamponamento das fissuras, utilizou-se uma argamassa à base de areia, cal hidráulica, cimento e cal hidratada, com um traço de 4:1:1:1/2 (areia: cal hidráulica: cimento: cal hidratada) (Figura 42), designada por “MAA”. As caldas injetadas nas fissuras correspondem a argamassas à base de cal, sendo as da primeira injeção de traço 2:1 (90% de cal hidratada com 10% de cal hidráulica, água), designadas por “IC” e as da segunda injeção a uma argamassa de cal hidráulica de traço 2:1 (cal hidráulica, água), designadas por “A”, “B”, e “C”.

As argamassas usadas no tamponamento das fissuras tiveram um resultado do valor médio de resistência em compressão de 5,52 MPa e de resistência em flexão de 1,42 MPa enquanto a calda de cal injetada nas fissuras da segunda injeção teve um valor médio de resistência em compressão de 3,13 MPa e de resistência em flexão de 0,12 MPa. As caldas usadas na primeira injeção foram apenas ensaiadas à compressão, obtendo um valor médio de resistência em compressão de 1,47 MPa.

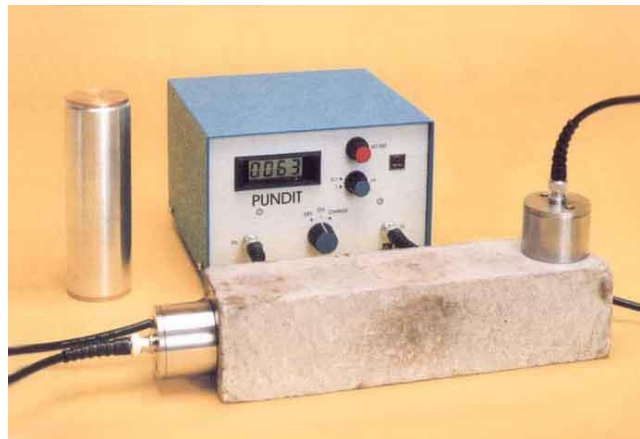
Figura 43 - Pundit

Estes provetes foram todos sujeitos a ensaios de ultrassons recorrendo a um dispositivo de medição de pulso ultrassónico (Figura 43). Este tipo de dispositivo gera impulsos ultrassónicos de baixa frequência e mede o tempo que estes demoram a passar de um transdutor para o outro, atravessando o material entre eles, permitindo-nos assim conhecer algumas propriedades desse mesmo material. O modelo utilizado neste ensaio foi o “Pundit 6 Model PC1000”(CNS Farnell Limited, 2003).

A partir dos resultados medidos através do Pundit e, seguindo o manual de referências técnicas de medição de pulso ultrassônico (Way, 2004), calculou-se o módulo de elasticidade média de cada uma das argamassas. Obteve-se um valor médio de 3,87 GPa para as argamassas usadas no assentamento dos adobes, 11,63 GPa para as argamassas usadas no tamponamento das fissuras e 3,02 GPa para as argamassas injetadas nas fissuras.

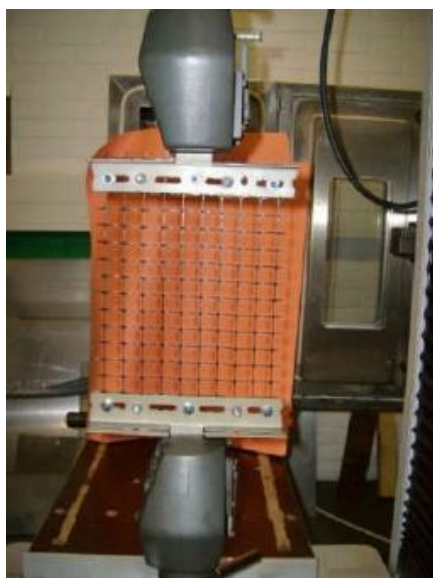
A rede geossintética utilizada no reforço do modelo de adobe foi anteriormente usada no reforço da parede em "I", trabalho desenvolvido por (Figueiredo, 2009). Trata-se de uma rede “Cintoflex”, resistente a ambientes alcalinos, que apresenta valores de resistência eficazes para esta aplicação. Os ensaios realizados foram feitos em tração, a uma velocidade de 3mm/min à temperatura ambiente (Figura 44).

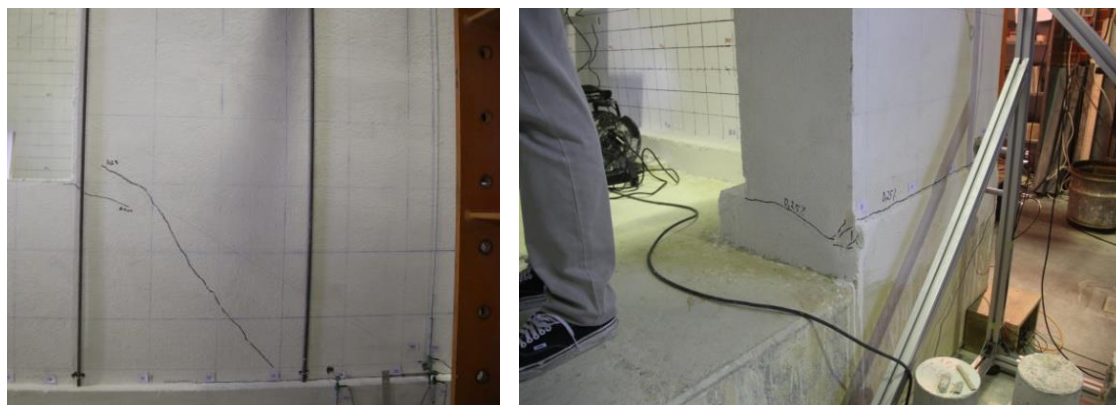
Figura 47 - Primeiros danos no ensaio (*drift* de 0,250%)

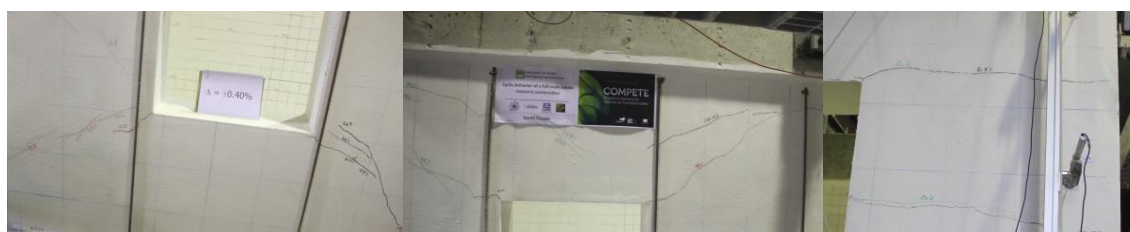
Figura 48 - Danos após os níveis de *drift* de 0,300% e 0,400%

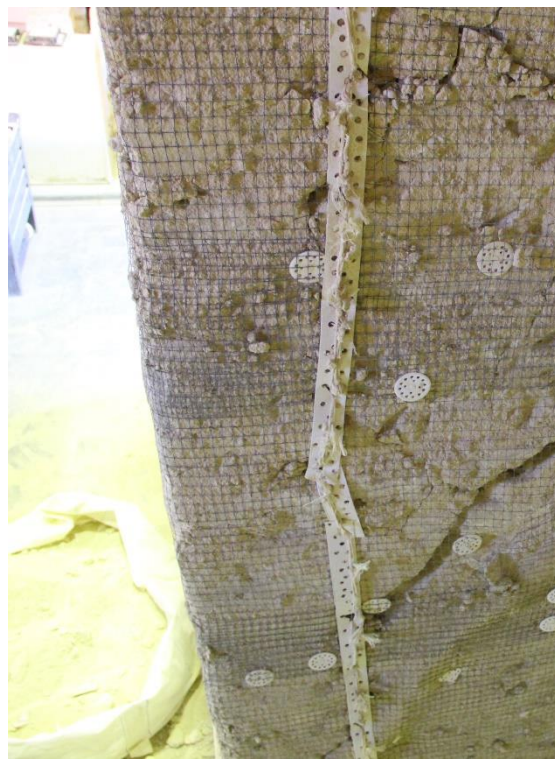
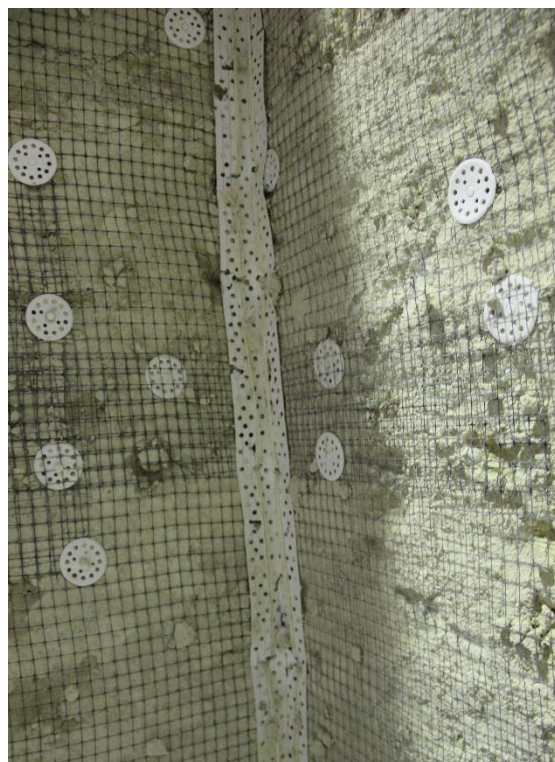
Figura 52 - Danos nos cunhais: a) Método de varões roscados no exterior do modelo b) Método de cozedura no exterior do modelo c) Método de varões roscados no interior do modelo d) Método de cozedura no interior do modelo

Verifica-se que ambas as soluções de reforço aplicadas nas zonas dos cunhais foram eficientes no ligamento entre parede ortogonais. Através da observação dos danos nas zonas dos cunhais do modelo verifica-se que os cunhais em que se usou o método de cozedura (cunhais NE e SE), Figura 52 b), apresentam menor fissuração, menor destacamento do reboco e um menor levantamento na base, em relação aos outros dois cunhais (cunhais NO e SO), em que se usaram os varões roscados, nos quais se verificou uma fissura contínua, de cima a baixo, em cada um desses, na face exterior do modelo, como ilustrado na (Figura 52 a)) revelando que o método de cozedura apresenta melhor eficiência no ligamento entre panos ortogonais e uma melhor distribuição de tensão ao longo do cunhal. Apesar de este método ter revelado uma maior eficiência, o método de aplicação das cantoneiras nos cunhais, com recurso a varões roscados (cunhais NO e SO), demonstrou ser de muito mais fácil e rápida aplicação, sendo também eficiente para o efeito pretendido, observando-se uma quase ausência de danos na zona dos cunhais no interior do modelo (Figura 52 c) e Figura 52 d)).

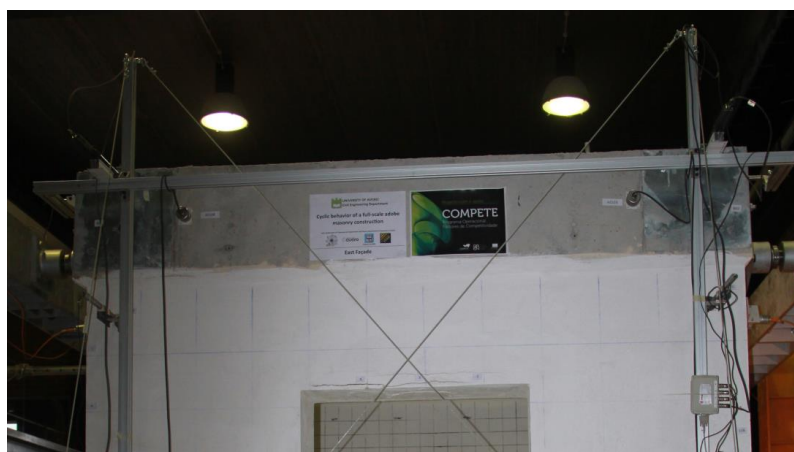
Figura 56 - Acelerómetros fachada Este
